Reseberättelse

Avfallsgruppen, YG23, 2017-07-05

Tysk avfallshantering — då och nu

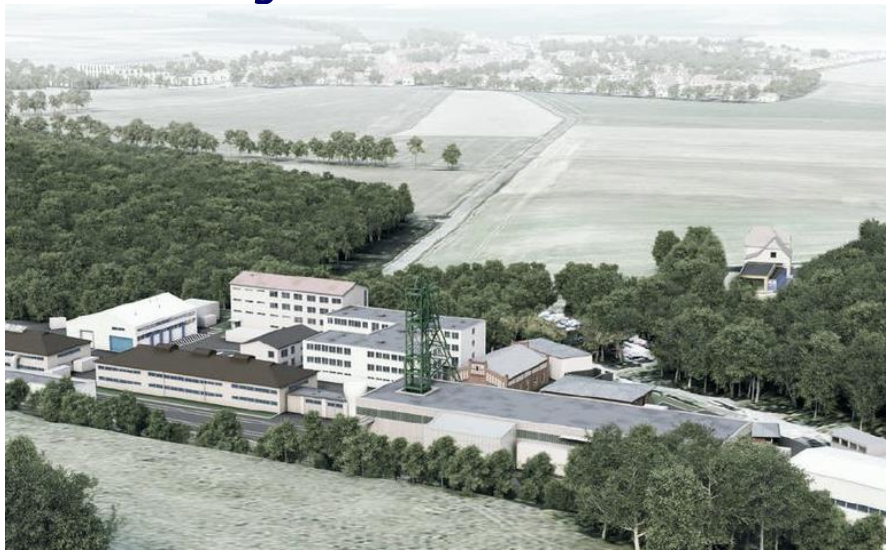
Asse II sett från ovan. Till höger bland träden syns informationscentret där vi började vårt besök och i mitten av bilden ovanjorddelen av hisschaktet.

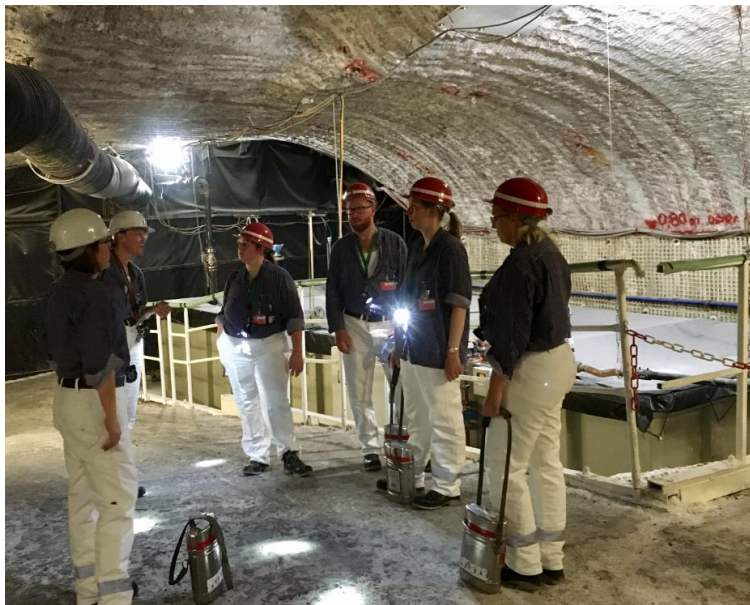
Bild från ett av bergrummen i gruvan där vattenuppsamling sker. Vi började vårt besök på 490 m under jord, sedan åkte vi bil ner till 750 m.

Vid vårt besök i gruvan tittade vi på de problem som kräver mycket arbetsinsatser idag: vatten som tränger in i gruvan, sprickbildning och att gruvan rör sig. Ca 12,5 m³ vatten/dygn tränger in i gruvan och måste pumpas upp. Vattnet används bl a till vägsalt (det är hemligt vilket företag som tillverkar vägsaltet, då ingen vill bli associerade med avfallet från Asse II). För att hålla gruvan stabil pågår övervakning av sprickbildning och förstärkning samt återfyllning av gruvan. Betongen som används består av en saltblandning som brinner fort, vilket gör att betongen måste tillverkas på plats. Fyra stora betongstationer är igång nere i gruvan samtidigt och det tar ca en vecka att flytta en station till en annan plats i gruvan. Betongtillverkningen gör att temperaturen i gruvan är hög, vid vårt besök var den ca 35-40°C.

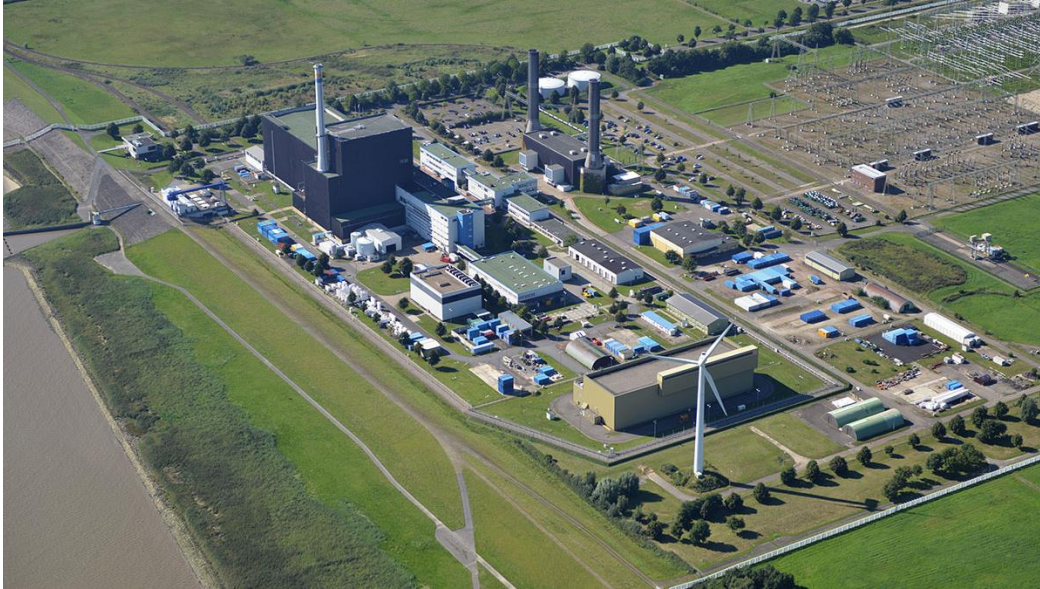
Översikt av området kring Brunsbüttels kärnkraftverk. Till vänster syns floden Elbe. Byggnaden med den vita skorstenen är reaktor- och turbinbyggnad. Den stora gröna byggnaden i främre delen av bilden är mellanlager för använt kärnbränsle.

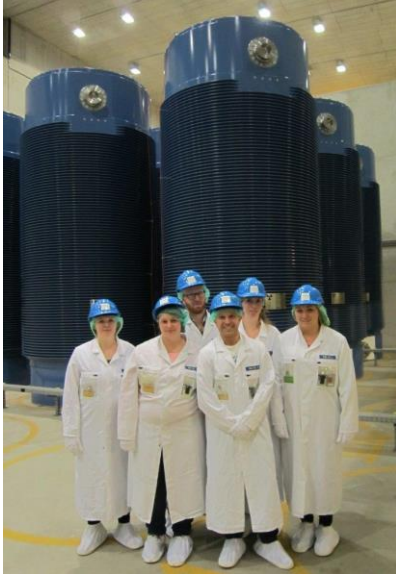
Posering framför Castor V/52-behållare i mellanlagret.

Efter lunch besökte vi mellanlagringsbyggnaden för använt bränsle, vilket är ett torrlager där bränslet förvaras i CASTOR V/52-behållare. CASTOR står för Cask for Storage and Transportation of Radioactive Material. V/52 betyder att bränslet kan läggas i behållaren 5 år efter att ha varit kritiskt och 52 bränsleelement får plats. På Brunsbüttel finns det plats för 80 behållare men eftersom de tvingats stänga tidigare så finns det gott om utrymme i byggnaden. Idag finns ingen licens för att transportera bränslet och Brunsbüttel håller på att ansöka om ett förnyat tillstånd för att mellanlagra högaktivt avfall. Vi gjorde därefter ett besök i en av de två byggnaderna där låg- och medelaktivt avfall mellanlagras. Det planeras för en ny, större byggnad som ska kunna rymma allt låg- och medelaktivt avfall från Brunsbüttel i väntan på slutförvar.
